Rapport de mission de repérage des matériaux et produits contenant de l'amiante pour l'établissement du constat établi à l'occasion de la vente d'un immeuble bâti

Nature du bâtiment : Bâtiment	Escalier :
Cat. du bâtiment : Autres	Bâtiment :
Nombre de Locaux :	Porte :
Etage :	
Numéro de Lot :	Propriété de: CHARTRES METROPOLE
Référence Cadastre : NC	Hôtel de Ville Place des Halles
Date du Permis de Construire : Non Communiquée	28000 CHARTRES
Adresse : 100 rue du Grand Faubourg	
28000 CHARTRES

Rapport N° : 66762 CHARTRES METROPOLE A	Date d'émission du rapport :	04/01/2018
Le repérage a été réalisé le : 04/01/2018	Accompagnateur :	Aucun
Par : LORTHE Gary	Laboratoire d'Analyses :	CEBAT
N° certificat de qualification : 2697367	Adresse laboratoire :	Bâtiment 1-ZI de Petite Synthe 1294 rue Achille Pérès 59640 DUNKERQUE
Date d'obtention : 01/08/2014	Numéro d'accréditation :	1-1935
Le présent rapport est établi par une personne dont les compétences sont certifiées par :	Organisme d'assurance professionnelle :	MMA
BUREAU VERITAS CERTIFICATION	Adresse assurance :	B.P 29 30 cours du Maréchal Juin 33023 BORDEAUX CEDEX
92046 PARIS LA DEFENSE	N° de contrat d'assurance :	114.231.812
Date de comma

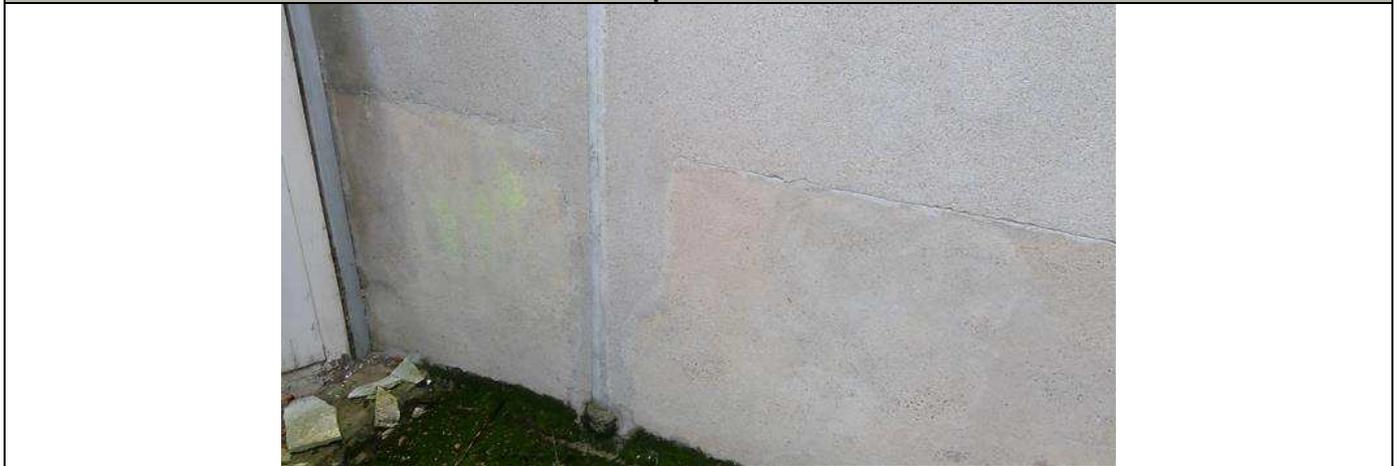
ELEMENT : Conduit vertical

6	Courette	RDC	Conduit vertical	Mur B	Amiante ciment	B	Jugement personnel	Matériaux non dégradé

Nom du client	Numéro de dossier	Pièce ou local
CHARTRES METROPOLE	66762 CHARTRES METROPOLE	RDC - Courette
Matériau	Date de prélèvement	Nom de l'opérateur
Amiante ciment		LORTHE Gary
Localisation	Résultat	
Conduit vertical - Mur B	Présence d'amiante	
Résultat de la grille d'évaluation		
Evaluation périodique		
Emplacement

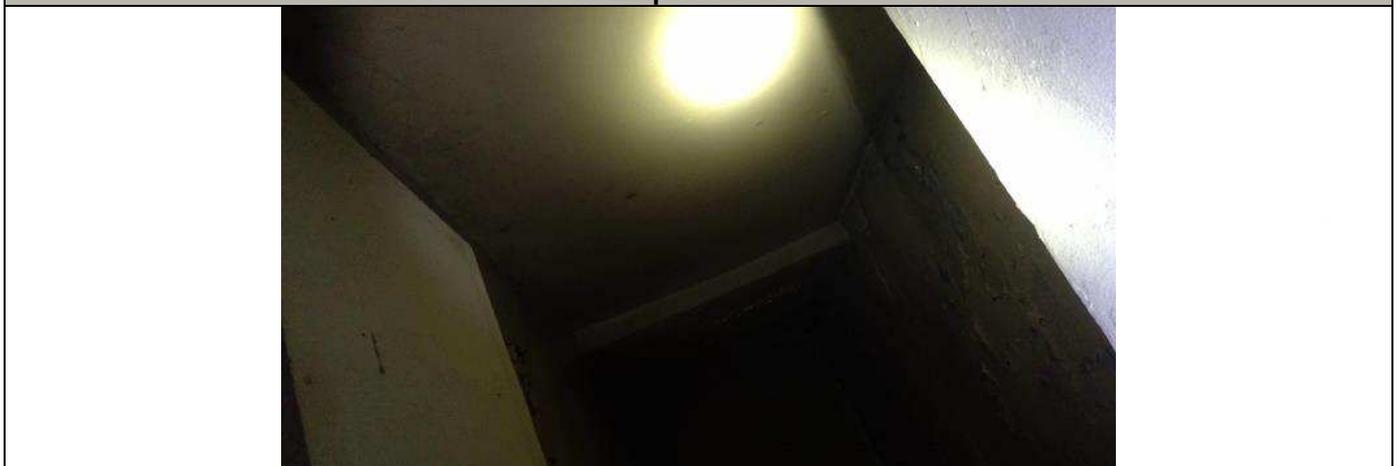
ELEMENT : Panneaux

5	Local n°1	RDC	Panneaux	Plafond	Plaques fibres ciment	B	Jugement personnel	Matériaux non dégradé

Nom du client	Numéro de dossier	Pièce ou local
CHARTRES METROPOLE	66762 CHARTRES METROPOLE	RDC - Local n°1
Matériau	Date de prélèvement	Nom de l'opérateur
Plaques fibres ciment		LORTHE Gary
Localisation	Résultat	
Panneaux - Plafond	Présence d'amiante	
Résultat de la grille d'évaluation		
Evaluation périodique		
Emplacement

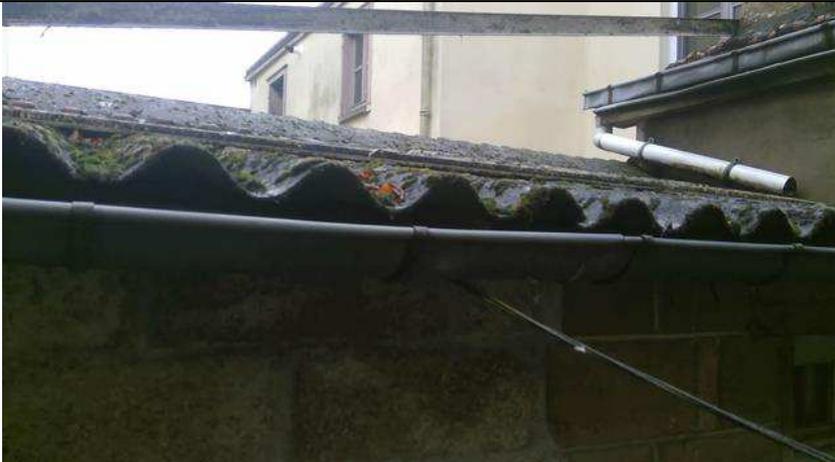
Couverture	Extérieur	Plaques ondulées fibres ciment	B	Jugement personnel	Matériaux non dégradé

ELEMENT : Couverture		
Nom du client	Numéro de dossier	Pièce ou local
CHARTRES METROPOLE	66762 CHARTRES METROPOLE	RDC - Local n°1
Matériau	Date de prélèvement	Nom de l'opérateur
Plaques ondulées fibres ciment		LORTHE Gary
Localisation		Résultat
Couverture - Extérieur		Présence d'amiante
Résultat de la grille d'évaluation		
Evaluation périodique		
Emplacement

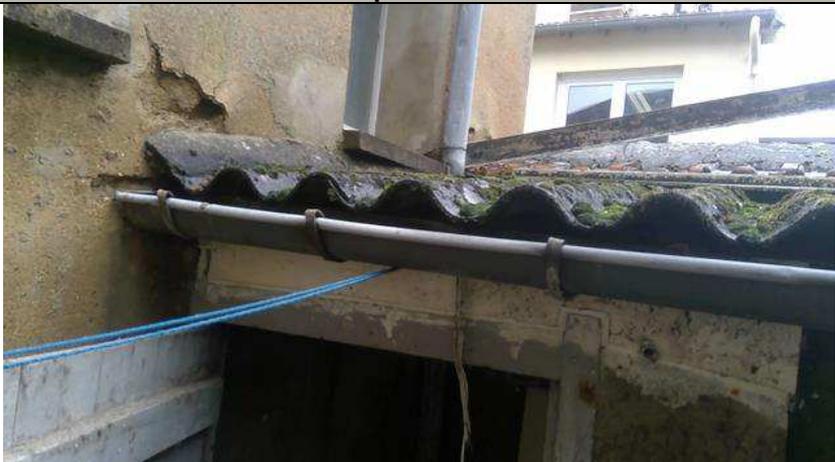
7	Local n°2	RDC	Couverture	Plafond	Plaques ondulées fibres ciment	B	Jugement personnel	Matériaux non dégradé

ELEMENT : Couverture		
Nom du client	Numéro de dossier	Pièce ou local
CHARTRES METROPOLE	66762 CHARTRES METROPOLE	RDC - Local n°2
Matériau	Date de prélèvement	Nom de l'opérateur
Plaques ondulées fibres ciment		LORTHE Gary
Localisation		Résultat
Couverture - Plafond		Présence d'amiante
Résultat de la grille d'évaluation		
Evaluation périodique		
Emplacement

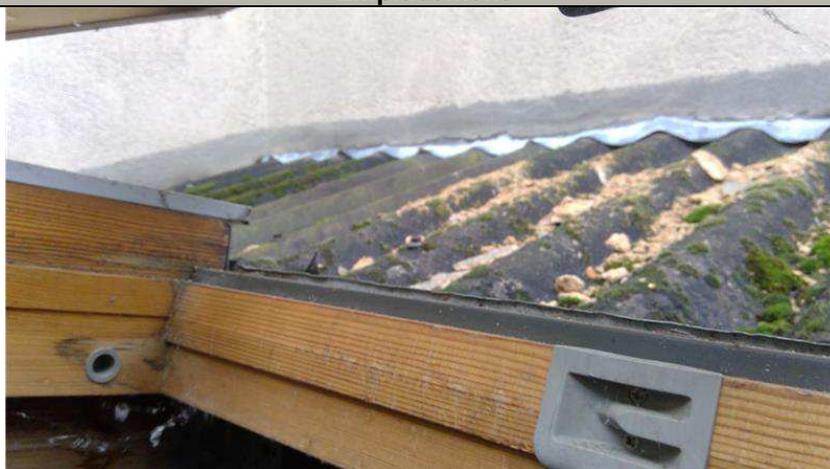
ELEMENT : Couverture

N° Local	Local	Etage	Elément	Zone	Matériau / Produit	Liste	Méthode	Etat de dégradation	Photo
3	Pièce	RDC	Couverture	Extérieur	Plaques ondulées fibres ciment	B	Jugement personnel	Matériaux non dégradé

Nom du client	Numéro de dossier	Pièce ou local
CHARTRES METROPOLE	66762 CHARTRES METROPOLE	RDC - Pièce
Matériau	Date de prélèvement	Nom de l'opérateur
Plaques ondulées fibres ciment		LORTHE Gary
Localisation	Résultat	
Couverture - Extérieur	Présence d'amiante	
Résultat de la grille d'évaluation		
Evaluation périodique		
Emplacement

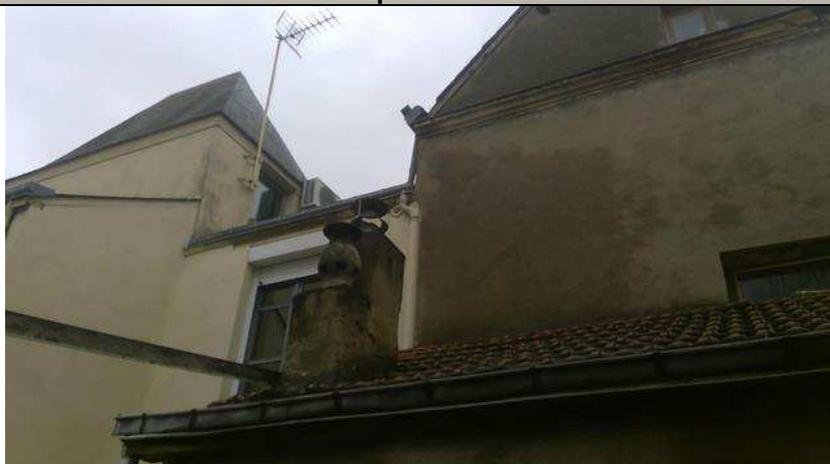
ELEMENT : Conduit vertical avec chapeau

8	Combles sanitaires		Conduit vertical avec chapeau - Aération	Extérieur	Amiante ciment	B	Jugement personnel	Matériaux non dégradé

Nom du client	Numéro de dossier	Pièce ou local
CHARTRES METROPOLE	66762 CHARTRES METROPOLE	Combles sanitaires
Matériau	Date de prélèvement	Nom de l'opérateur
Amiante ciment		LORTHE Gary
Localisation	Résultat	
Conduit vertical avec chapeau - Extérieur Aération	Présence d'amiante	
Résultat de la grille d'évaluation		
Evaluation périodique		
Emplacement

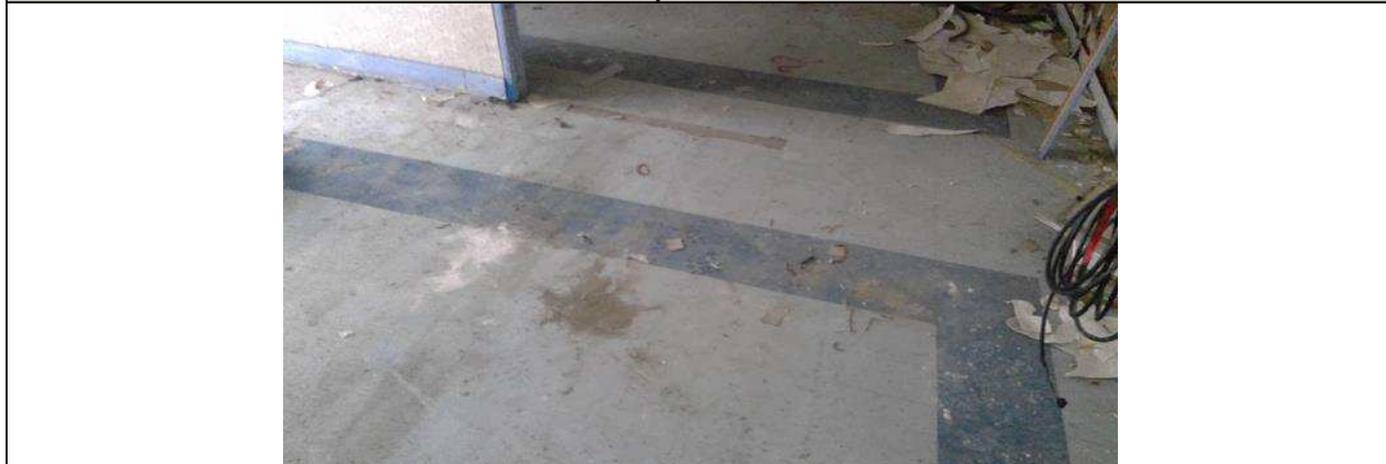
PRELEVEMENT : P001

Nom du client	Numéro de dossier	Pièce ou local
CHARTRES METROPOLE	66762 CHARTRES METROPOLE	RDC - Boutique
Matériau	Date de prélèvement	Nom de l'opérateur
	04/01/2018	LORTHE Gary
Localisation	Résultat	
Dalles de sol - Sol	absence d'amiante

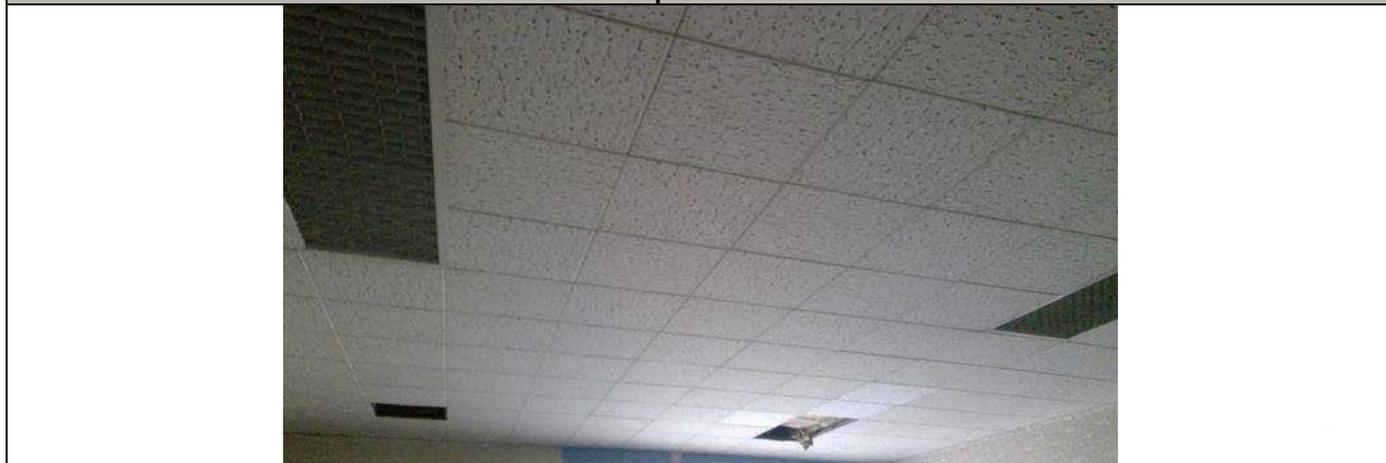
PRELEVEMENT : P002

Nom du client	Numéro de dossier	Pièce ou local
CHARTRES METROPOLE	66762 CHARTRES METROPOLE	RDC - Boutique
Matériau	Date de prélèvement	Nom de l'opérateur
	04/01/2018	LORTHE Gary
Localisation	Résultat	
Faux plafond - Plafond	absence d'amiante

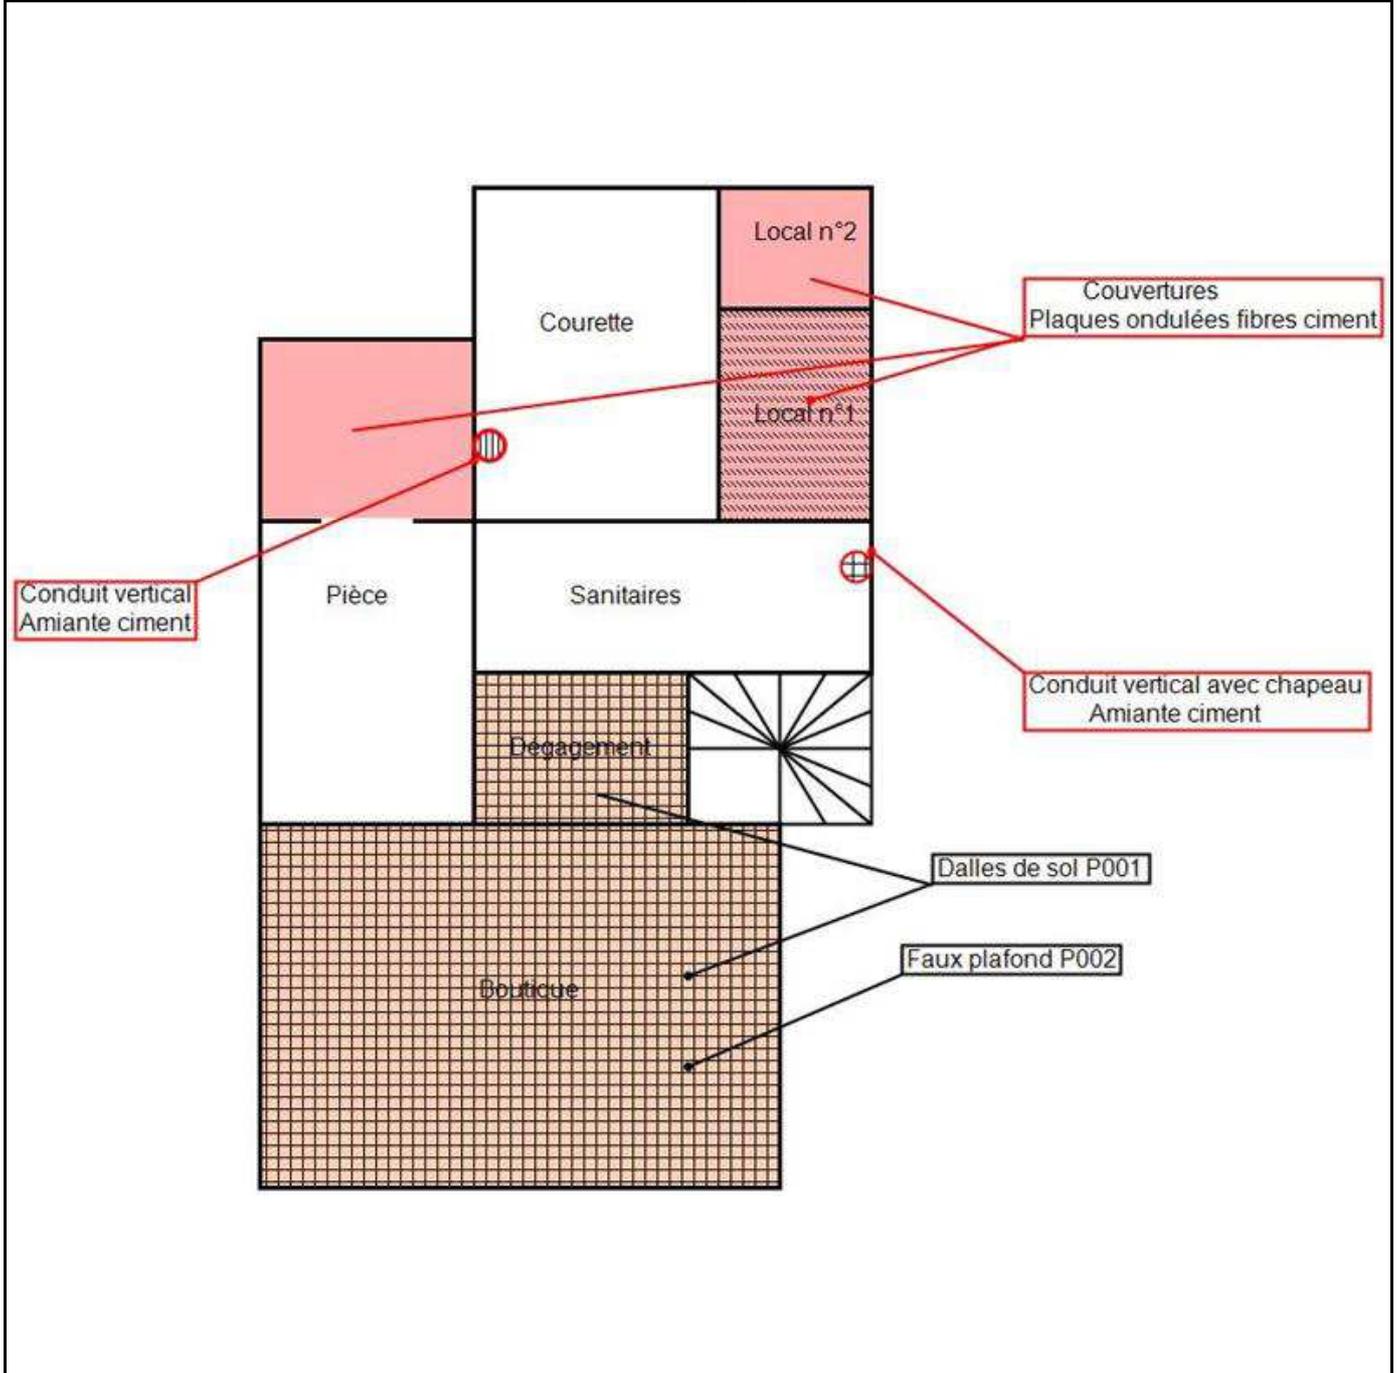
PLANCHE DE REPERAGE USUEL				Adresse de l'immeuble :	100 rue du Grand Faubourg 28000 CHARTRES
N° dossier :	66762 CHARTRES METROPOLE				
N° planche :	1/2	Version :	0	Type :	Croquis
Origine du plan :	EX'IM

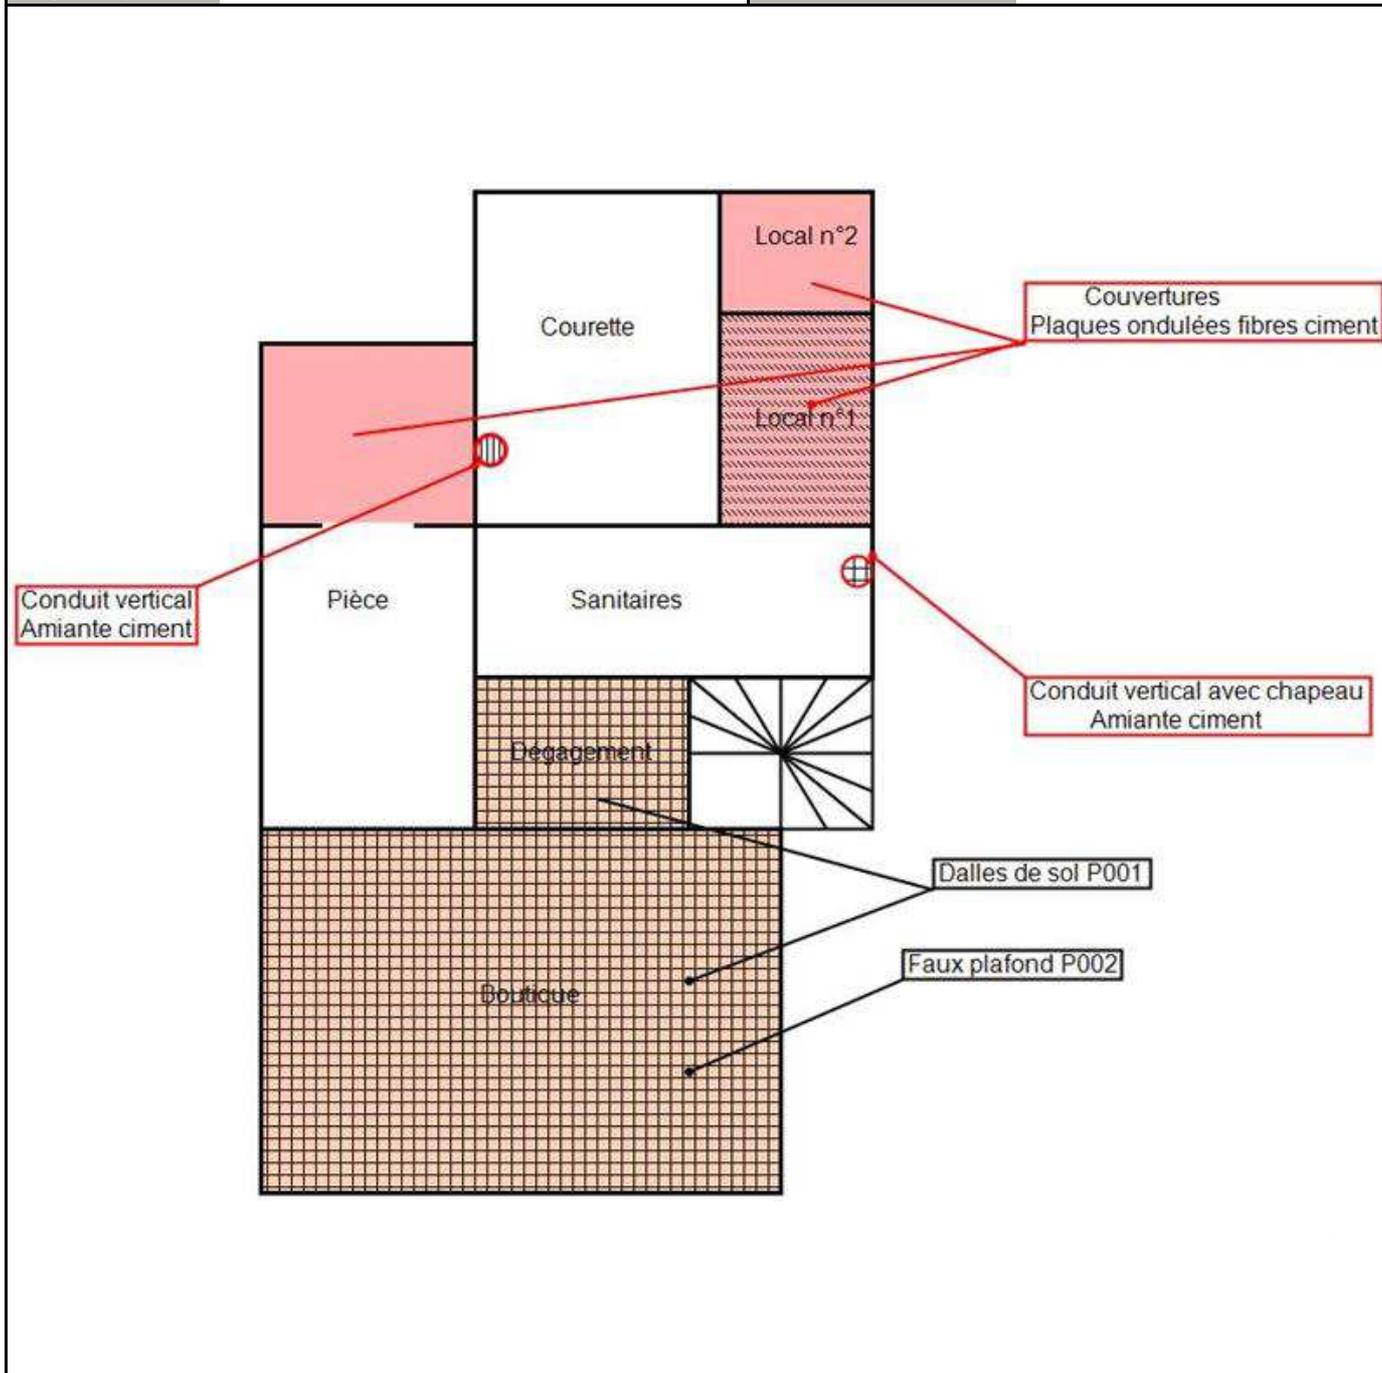
PLANCHE DE REPERAGE USUEL			
N° dossier :		66762 CHARTRES METROPOLE	
N° planche :		Version :	Type :
2/2	0	Croquis	
Adresse de l'immeuble :		100 rue du Grand Faubourg 28000 CHARTRES	
Origine du plan :		Bâtiment – Niveau :	
EX'IM		Croquis N°1
